Comune di Sondrio

VILLA QUADRIO

Intervento di restauro conservativo dei prospetti esterni

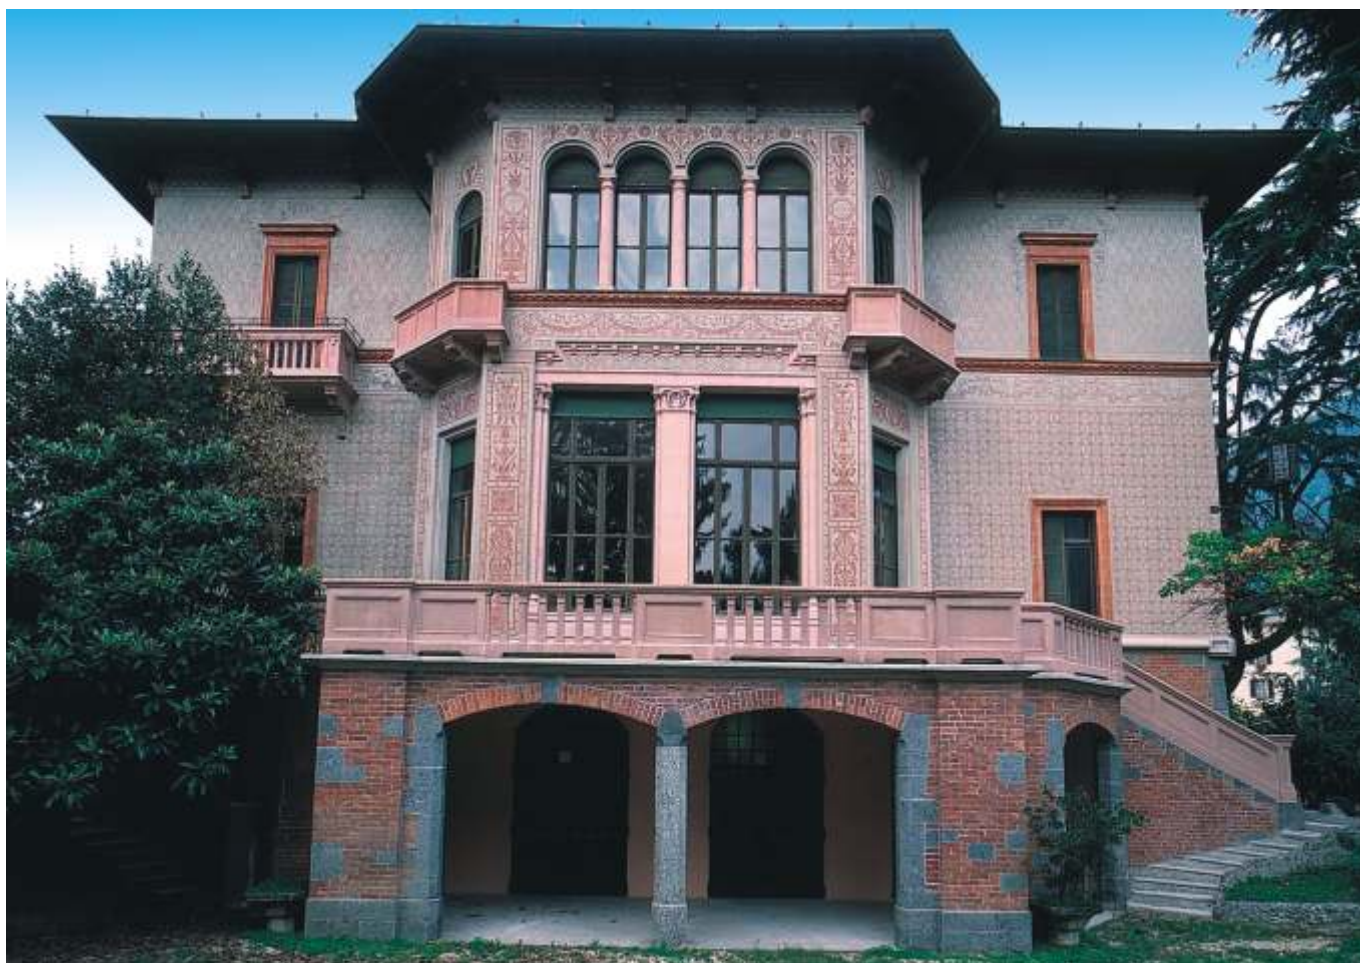
Fronte Est, veduta generale dopo l'intervento

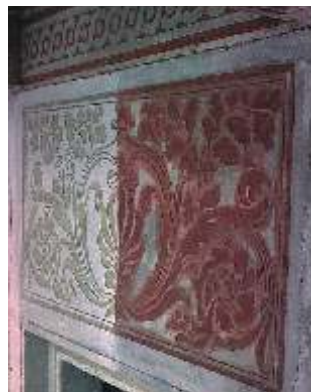
Particolare dell'intonaco a graffito durante la rimozione delle ridipinture

Le vernici sono state rimosse mediante l'applicazione di sverniciatore in gel, asportato accuratamente dopo solubilizzazione delle tinte, con spazzole morbide e rifinendo la superficie dai residui, con tamponi imbevuti di solvente adeguato.

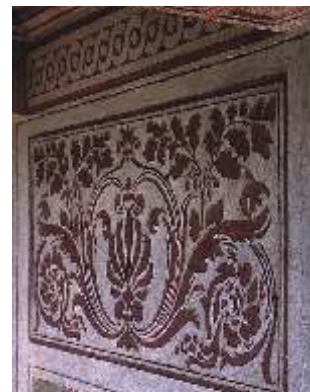
Particolare dell'intonaco a graffito a restauro ultimato

Sono state risarcite fessurazioni, abrasioni e lacune, avendo cura di rispettare le caratteristiche materiche ed estetiche dell'intonaco originale circostante. Le ampie integrazioni, hanno richiesto la messa in opera di spolveri dettagliati, corrispondenti alla decorazione da riprodurre. L'intonaco di fondo è stato ottenuto con malta di grassello di calce stagionato, sabbietta di fiume, polvere di marmo nero ebano, cocchiopesto setacciato e pigmento nero vite; l'intonaco superficiale, con malta di grassello di calce stagionato, sabbietta di fiume e polvere di marmo giallo mori e verde Alpi. Sul nuovo supporto così composto, è stato posizionato lo spolvero preventivamente rilevato e l'operatore ha "sgraffito" l'intonaco, riproponendo la decorazione perduta.

Successivamente, sulle integrazioni è stata stesa una velatura composta da acquatinta di calce, al fine di meglio raccordarle cromaticamente all'esistente. La riequilibratura cromatica, ha inoltre interessato per alcune zone, le incisioni decorative originali.

Tutte le superfici sono state infine protette, mediante applicazione di resina idrorepellente a base polisilossanica.

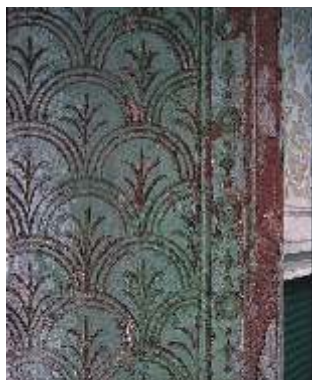
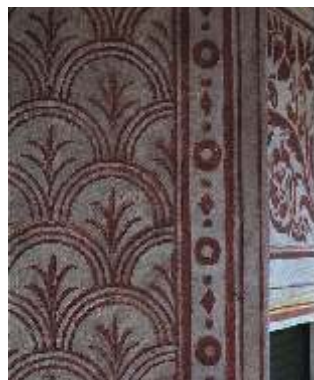
I fronti, diffusamente interessati da depositi di particellato ambientale, presentavano un degrado strettamente correlato alla diversa esposizione agli agenti atmosferici. L'apparato corticale, aveva subito il costante dilavamento da parte delle acque meteoriche e l'aggressione di fenomeni di degrado scatenati dalla presenza di condensa superficiale; i fenomeni di erosione superficiale erano prevalentemente localizzati sul fronte Ovest; alcune zone presentavano efflorescenze e subflorescenze saline, generate soprattutto dall'interazione del carbonato di calcio con l'anidride solforosa presente in atmosfera, la cui cristallizzazione aveva provocato il sollevamento dell'intonachino e la decoesione superficiale della malta chiara. Localmente, in particolare sul fregio del fronte Est (sopra le finestre del I piano) e sul fregio del fronte Ovest (sopra i fornicelli di ingresso), il fenomeno di decoesione delle malte interessava anche l'impasto scuro.

Particolare dell'intonaco a graffito prima e dopo il restauro

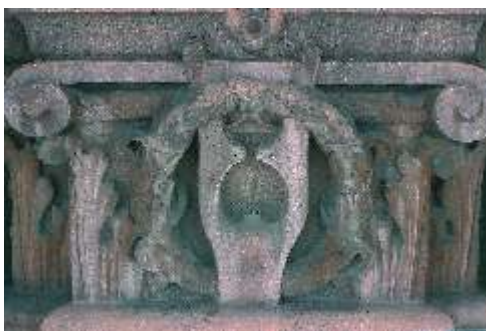
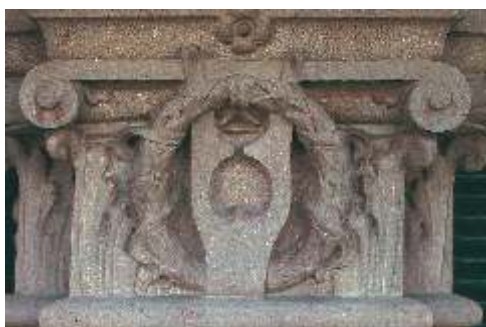
L'erosione ha favorito la dissoluzione ed asportazione del legante, provocando la perdita superficiale del materiale fine e portando in evidenza gli aggregati grossolani. Questo processo, si è sviluppato soprattutto a seguito dell'esposizione prolungata alle acque meteoriche, manifestandosi nelle zone che per

Particolare di un capitello in cemento decorativo prima e dopo il restauro

Gli elementi pericolanti (ad es. colonnine e pilastri delle balaustre), sono stati smontati e rimontati correttamente, sigillando i giunti ed integrando le lacune con malta di calce idraulica ed aggregati selezionati per compatibilità materica, conseguendo un risultato esteticamente simile alle caratteristiche di lavorazione della superficie originale circostante. Gli spessori rilevanti, sono stati colmati con un impasto di resina poliesterica ed

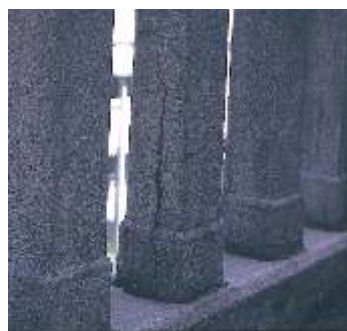
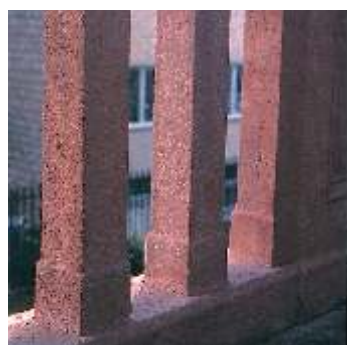
Particolare dei balastrini in cemento decorativo prima e dopo il restauro

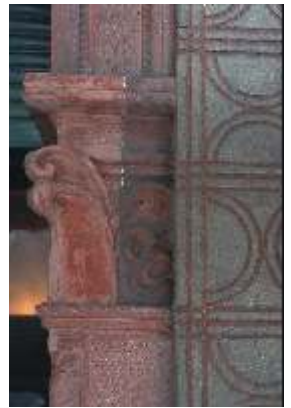
Particolare di un pilastro durante la campionatura

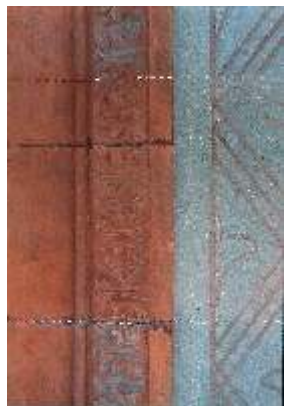
Sulle terrecotte ornamentali modellate, erano evidenti fenomeni di erosione e parziale scagliatura di alcune formelle delle finestre ubicate sui fronti Nord e Sud, perdita parziale delle malte di allettamento e progressiva formazione di croste nere.

Particolare di una formella in cotto modellato durante la campionatura

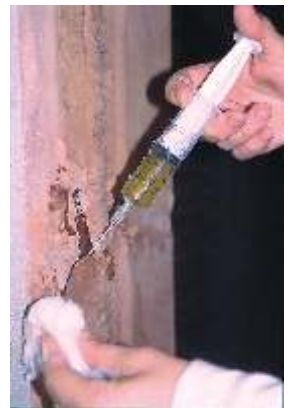
Particolare di una formella in cotto modellato durante il consolidamento

Tutte le malte di allettamento incongrue, sono state rimosse meccanicamente con scalpellini; di seguito la revisione dell'ancoraggio e fissaggio delle formelle che presentavano distacchi dal supporto di limitata entità, è stata effettuata con iniezioni di resina poliesteri liquida. I giunti precedentemente scarniti, sono stati stuccati con malta di grassello di calce stagionato ed aggregati selezionati.

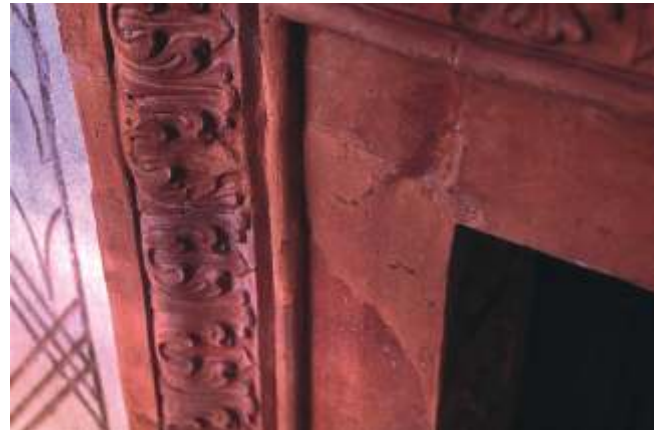
Particolare di una formella in cotto modellato prima e dopo il restauro

La presenza disomogenea della finitura rossastra originale, ha richiesto un'integrazione cromatica in corrispondenza delle superfici dilavate; una leggera velatura di acquatinta di calce addizionata da un'esigua percentuale di emulsione acrilica, distribuita mediante spugne in fibra naturale, ha consentito la riequilibratura estetica delle formelle che compongono i manufatti.

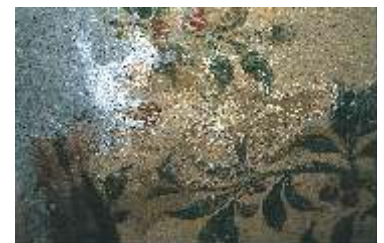
Infatti, era possibile notare un diffuso fenomeno di microsolfatazione, causata -con probabilità- dall'alta percentuale di umidità dell'aria, ricca di sostanze inquinanti (anidride solforosa), che ha favorito fenomeni di condensa sulle superfici e innescato la trasformazione del carbonato di calcio (legante della malta) in solfato, con conseguentemente sollevamento della pellicola pittorica. La presenza di gesso cristallizzato al di sotto dello strato pittorico, aveva provocato i microsollievements del colore, che in alcune zone si presentava microscopicamente polverulento e decoeso.

Solfatazione ed interventi di restauro pittorico eseguiti in passato, comportavano un diffuso fenomeno di alterazione cromatica, con generale offuscamento della decorazione originaria ed appiattimento dei valori spaziali. Dall'analisi visiva, si riscontravano chiaramente due fasi di manutenzione distinte, tuttavia non documentate: un primo intervento di epoca imprecisata, che ha generato l'incupimento di ampie zone della volta, causata probabilmente dall'uso di fissativi alteratisi nel tempo; un secondo intervento, riconoscibile dalla ripresa pittorica a tratteggio delle abrasioni della pellicola pittorica, è riconducibile alla campagna di restauri che interessò le superfici interne all'edificio nel 1995.

Portichetto, particolare del degrado dei dipinti murali

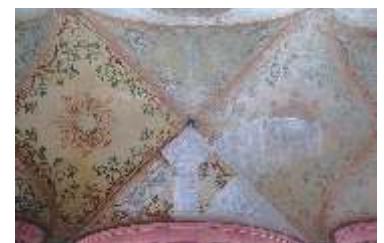
Portichetto, veduta di una volta dipinta durante il restauro

Terminata la pulitura, localmente è stato svolto il consolidamento dei distacchi riscontrati sugli intonaci, tramite iniezioni di malte idrauliche adesive premiscelate, specifiche per restauro, previa preparazione delle interfacce mediante svuotamento dai residui polverulenti ed umidificazione delle sacche con lavaggi di acqua ed alcool. Si è evitato per quanto possibile, di praticare fori aggiuntivi nell'intonaco, sfruttando fessurazioni e lacune preesistenti e le abrasioni per i fori nuovi. Localmente si è ricorsi alla puntellatura graduale delle superfici, al fine di sostenere i distacchi durante le operazioni.

In generale, il restauro pittorico ha investito una grossa percentuale della superficie dipinta di volta e pareti; in particolare, per le parti ove a causa del degrado, si erano verificate ampie lacune che recavano discontinuità nella percezione dell'apparato decorativo. Al fine di riequilibrare tali mancanze, il restauro pittorico è stato eseguito ad abbassamento di tono, tramite successive velature. Ha concluso l'intervento l'applicazione a spray di resina acrilica in solvente, a bassa concentrazione.

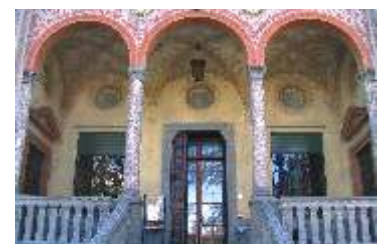
Veduta generale del portichetto ad intervento ultimato

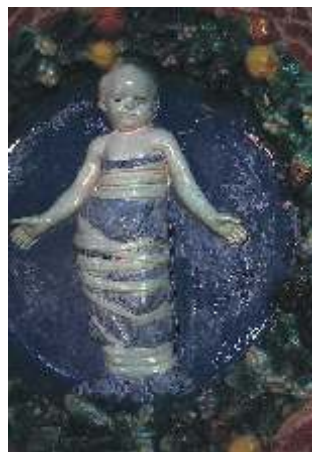
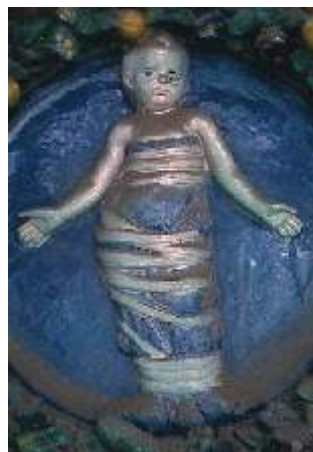
I manufatti in maiolica, presentavano fenomeni di degrado riconducibili a cause chimiche (derivate da fattori ambientali tra i quali gli agenti atmosferici, causa di alterazioni imputabili principalmente all'acqua ed agli inquinanti disciolti in essa) ed a cause fisiche (variazioni di temperatura, umidità, gelo-disgelo e cristallizzazione salina). Sulle superfici ricoperte da particolato

Particolare di una formella in maiolica prima e dopo il restauro

atmosferico incoerente, era presente una patina grigiasta dovuta al deposito di particelle captate nell'atmosfera e fissate dall'umidità di condensa. Un'altra forma di degrado presente, riconducibile alle variazioni di temperatura ed ai cicli di gelo e disgelo, erano le rotture della ceramica, provocate dall'azione meccanica esercitata dall'aumento di volume dell'acqua (penetrata all'interno del manufatto attraverso i cedimenti della malta di stuccatura) nel passaggio dallo stato liquido a quello solido e viceversa. Questo deterioramento, era particolarmente vistoso sulla maiolica raffigurante lo scudo araldico, collocata sulla facciata principale: le lacune erano presenti frontalmente e a lato, in corrispondenza della ghirlanda di foglie d'alloro.

In fase preliminare, è stata effettuata la rimozione del particolato atmosferico mediante pennelli morbidi; ha fatto seguito la pulitura della superficie con impiego di soluzione acquosa di tensioattivo, distribuita a pennello sulla superficie. L'azione meccanica per mezzo di spazzolini a setola morbida, ha consentito la rimozione dei depositi più tenacemente adesi e della patina grigiasta. In seguito la superficie è stata imbibita di solvente ad alta volatilità al fine di disidratarla dall'umidità residua. Con la pulitura, sono emerse cromie brillanti e la particolare lucentezza delle superfici smaltate e delle dorature.

E' stato eseguito il controllo della tenuta dei giunti, l'accurata stuccatura delle discontinuità riscontrate nelle malte tra gli elementi costitutivi assemblati e l'integrazione delle lacune presenti. Le lacune pittoriche, sono state reintegrate ed intonate all'originale circostante; infine le superfici sono state protette con resina acrilica in soluzione.

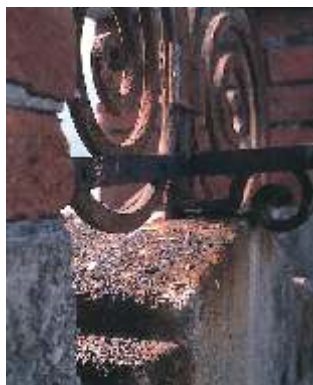
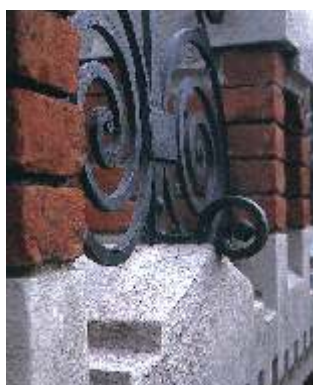
Sulla copertura, gli elementi decorativi della struttura di coronamento presentavano uno stato di conservazione diversificato: le parti maggiormente protette, avevano mantenuto una buona resistenza agli agenti di corrosione, quelle maggiormente esposte manifestavano vistosi effetti di degrado (ossidazione, corrosione, distacchi).

Particolare del coronamento prima e dopo il restauro

E' stata eseguita la pulitura meccanica di tutti i manufatti metallici, con successiva asportazione dei residui polverulenti con lavaggi di acqua distillata a tampone e disidratazione superficiale con impiego di solventi ad alta volatilità.

Il fissaggio delle parti mobili, è stato realizzato mediante saldatura degli elementi distaccati.
