Comune di Sondrio

VILLA QUADRIO

Intervento di restauro conservativo dei prospetti esterni

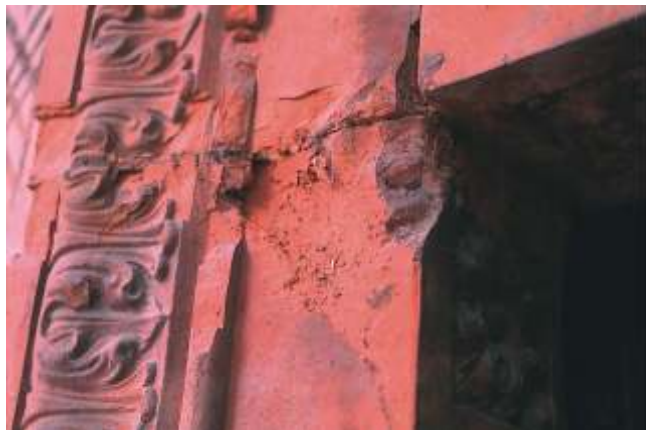
Il degrado della cortina in cotto, era localizzato in zone ove l'aggressione atmosferica ed i fenomeni locali di percolamento ed infiltrazione d'acqua, avevano innescato processi degenerativi. Risultavano particolarmente evidenti fenomeni di erosione, scagliatura, parziale perdita dei giunti di allettamento ed efflorescenze saline, formazione di muschi diffusa sui fronti Nord ed Ovest.

Sui comignoli il degrado, caratterizzato da erosione profonda di alcuni mattoni, è stato con probabilità causato dall'azione eolica e meccanica da pioggia battente. Sul fronte Ovest, alcuni mattoni erano interessati da decoesione superficiale.

Sui comignoli, si è provveduto alla sostituzione delle porzioni irrimediabilmente degradate mediante operazioni di cuci-scuci, impiegando nuovi mattoni; sono state rimosse le porzioni di intonaco fatiscenti della parte sommitale, risarcite con ricostruzione formale e volumetrica delle lacune e riproposizione della decorazione ad incisione diretta sull'intonaco fresco, previo rilievo dei motivi decorativi esistenti.
